Fachliches Gutachten

Hinsichtlich des Wurzelverhaltens von Großbäumen auf einer Grünfläche im Bereich von Bestandswegefächern sowie Wurzelsuchung im Bereich neu anzulegender Wege, Beurteilung der Erhaltungsfähigkeit im Rahmen stattfindender Baumaßnahmen sowie Maßnahmenempfehlungen zum Umgang mit Wurzeln im Baumumfeld

Jena; Freiraum Grünfläche Stadtrodaer Straße bis
Parkplatz Ernst-Schneller-Straße

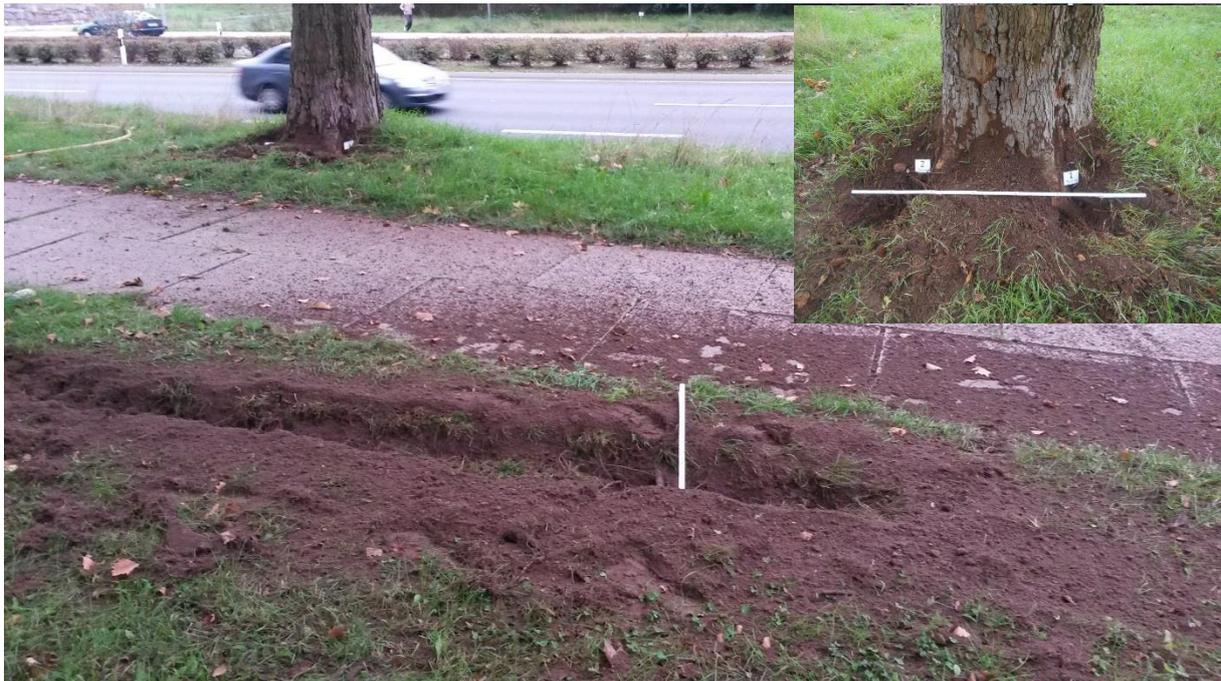
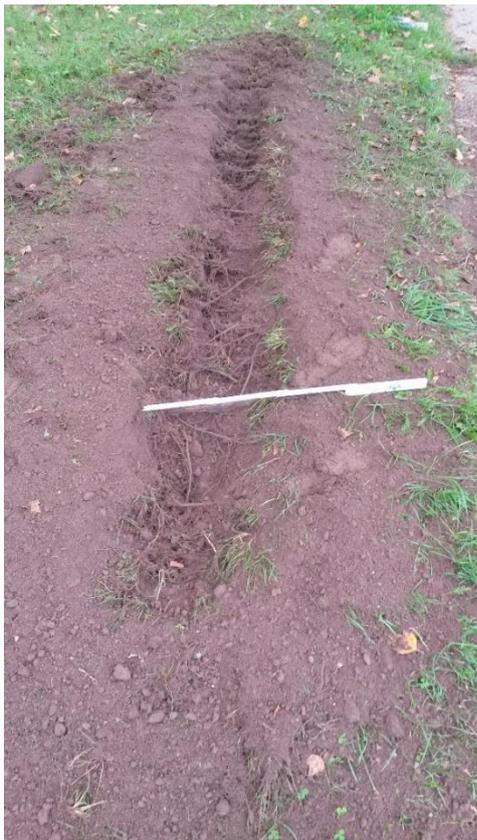
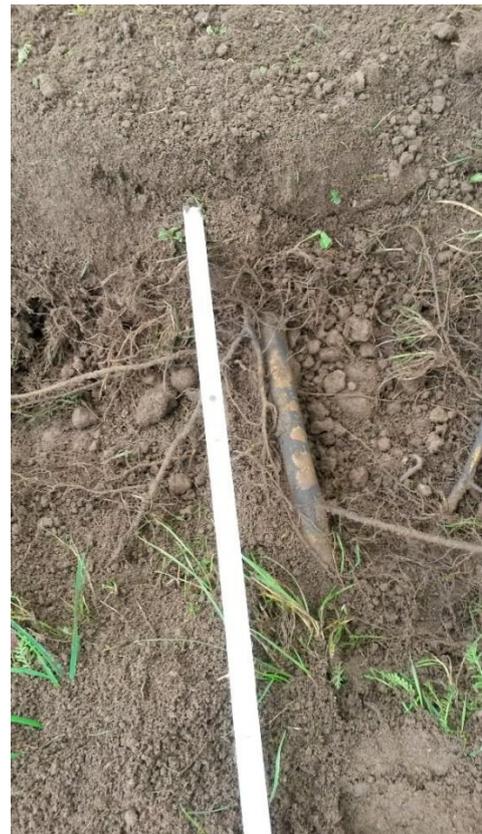
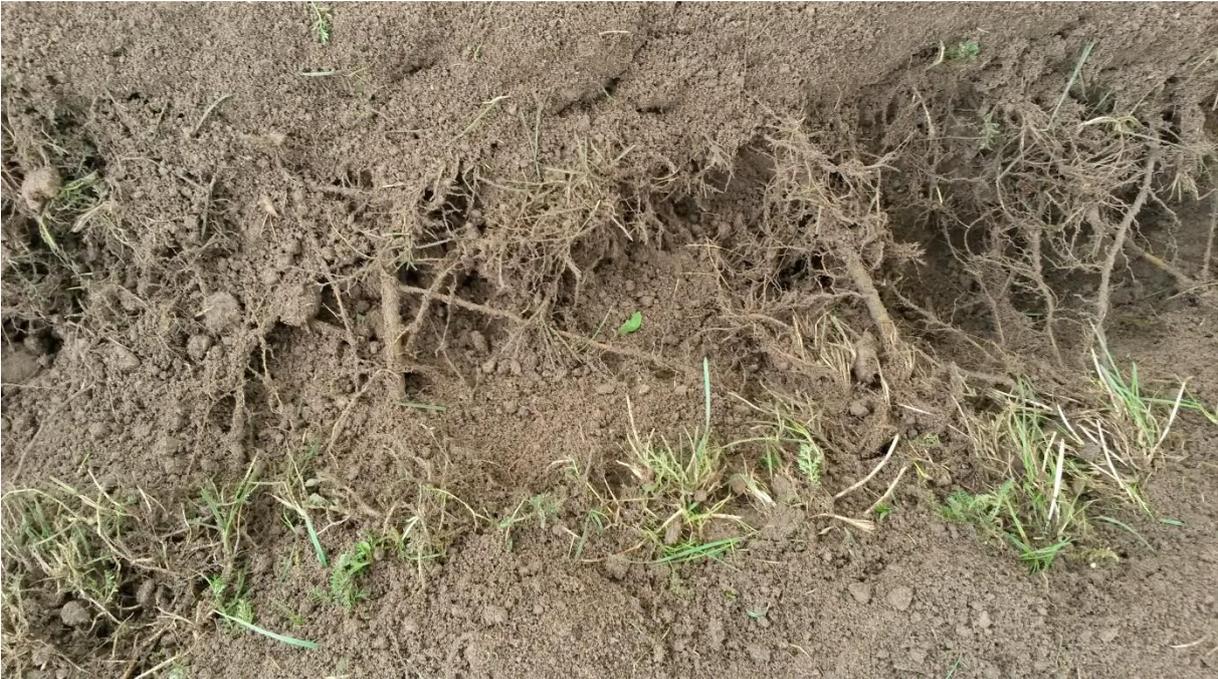
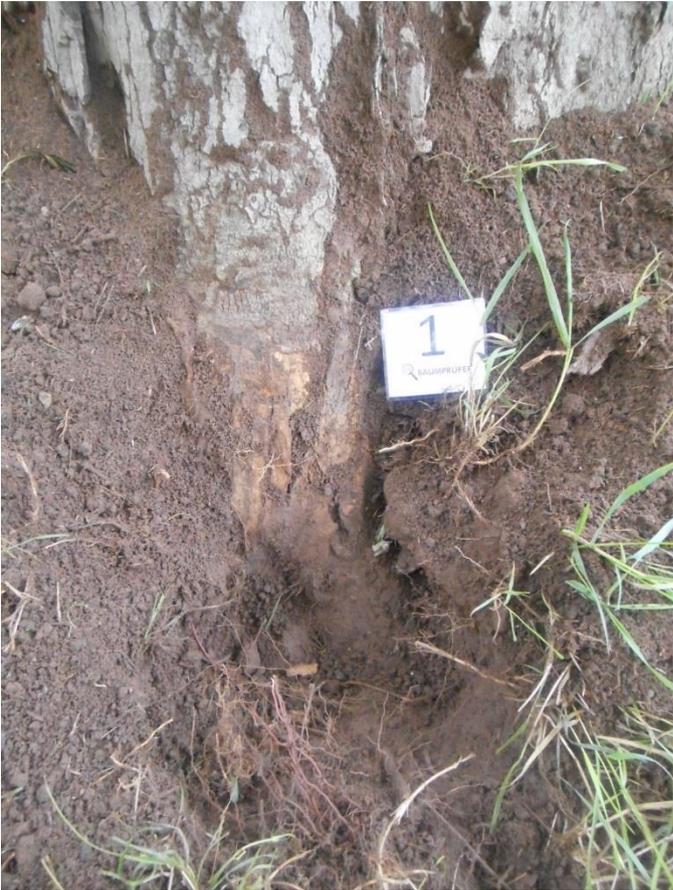
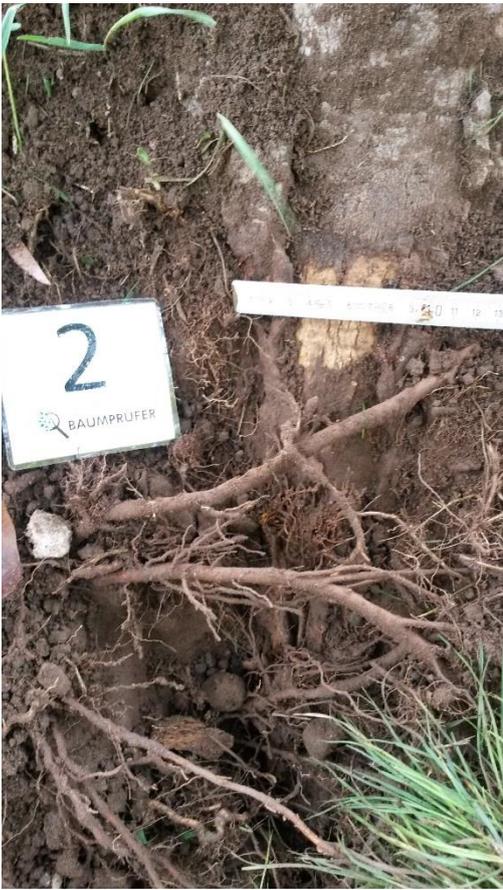
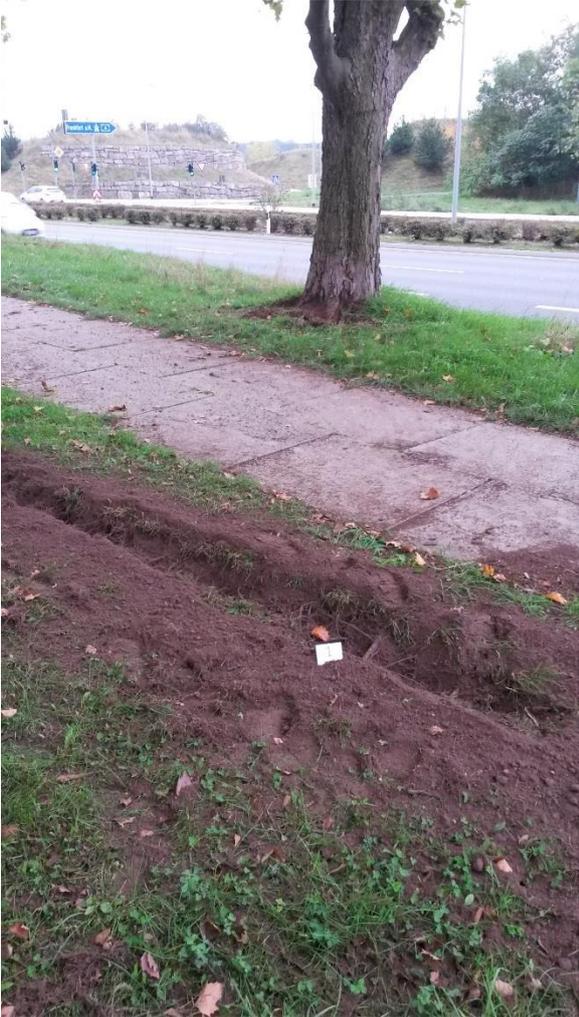
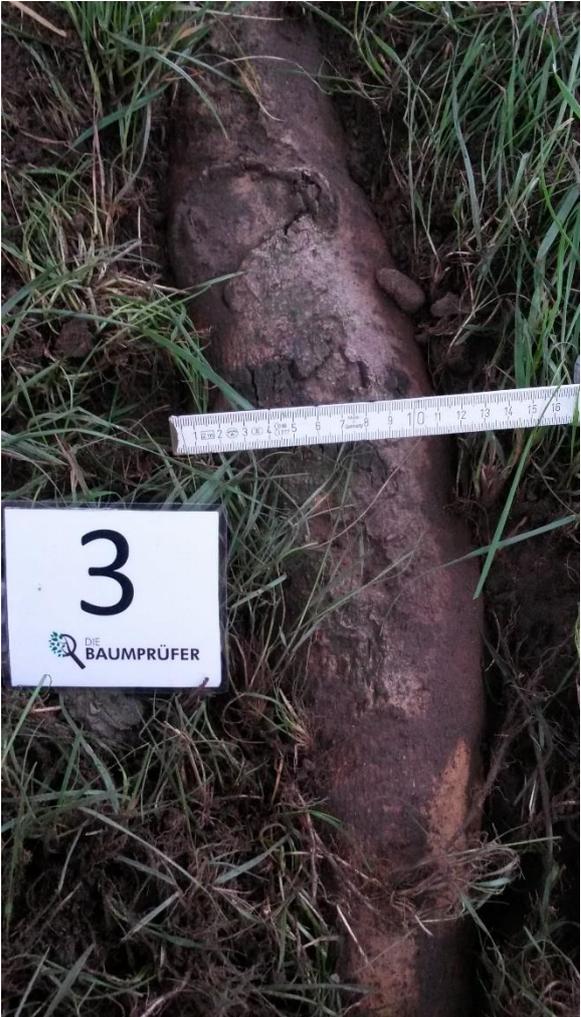
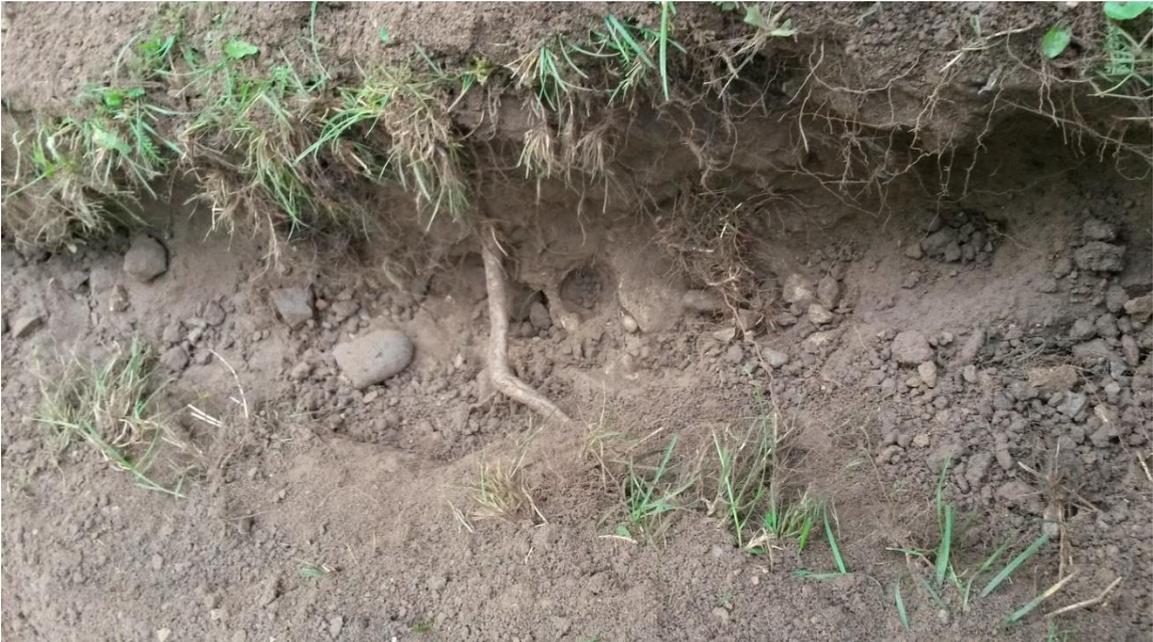
Die beiden Platanen weisen im Stammfußbereich Richtung Weg deutlich sichtbare Wurzelanläufe auf, welche sich auf der gegenüberliegenden Seite des Plattenweges noch in Form von Schwachwurzeln (bis 2cm Durchmesser) zeigten. Darüber hinaus war ein großer Teil an Feinst- und Feinwurzeln, welche der Aufnahme von Wasser und Nährstoffen dienen, zu sehen. Auffallend allerdings war der sehr flache Verlauf der Wurzeln in nur ca. 20cm Tiefe, was wiederum auf den schlechten Lufthaushalt aufgrund der Bodenverdichtung zurück zu

führen ist. Es ist arttypisch davon auszugehen, dass die Hauptseitenwurzeln der Platanen unter den Betonplatten relativ flach (< 50cm Tiefe) verlaufen. Die beiden Platanen zeigen eine sehr gute Vitalität und befinden sich in der Reifephase. Ein Eingriff in den Wurzelbereich wird zwangsläufig zu einem umfangreichen Verlust an Fein- und Schwachwurzeln führen und den Baum stark schädigen. Aufgrund der guten Reaktions- und Regenerationsfähigkeit sowie des jetzigen Alters der Platanen empfehlen wir eine Wurzelbrücke in Kombination mit Punktfundamenten, welche unter Berücksichtigung des jeweiligen Starkwurzelveils verlegt werden. Der betroffene Wurzelbereich ist durch ein schonendes Verfahren freizulegen. Eine dem Bodenhaushalt optimal angepasste Variante einer Wurzelbrücke sollte nach dem aktuellen Stand der Technik auf dem bisherigen Bodenniveau verbaut werden.

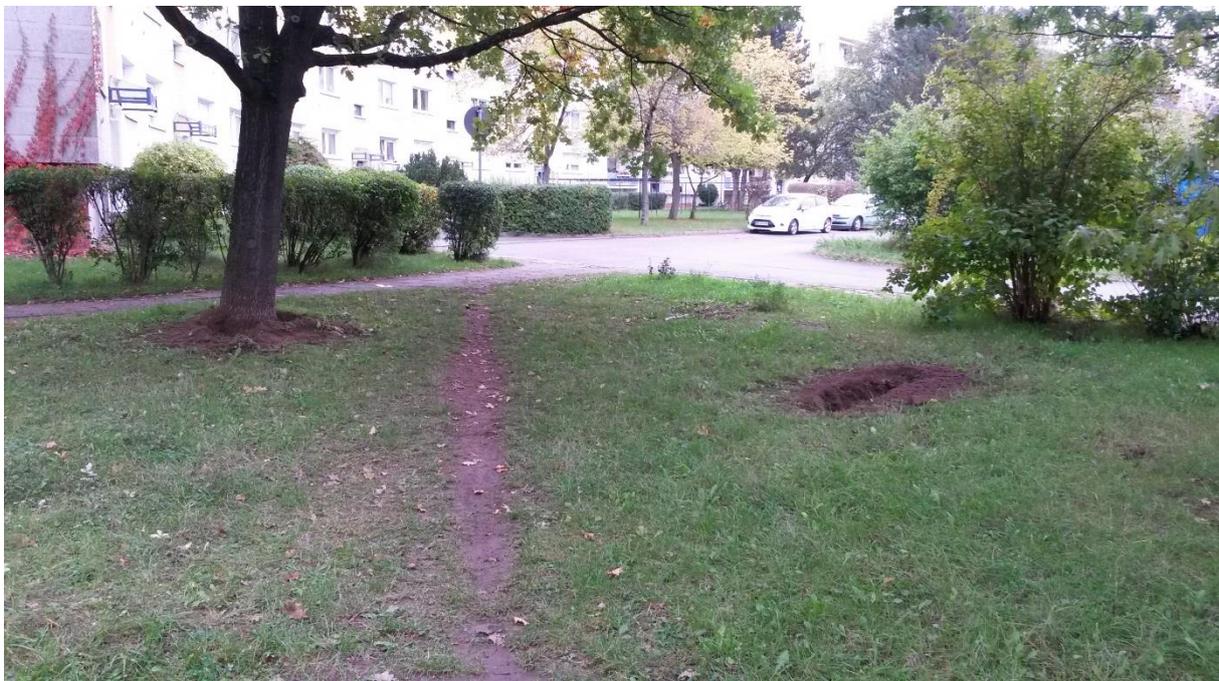
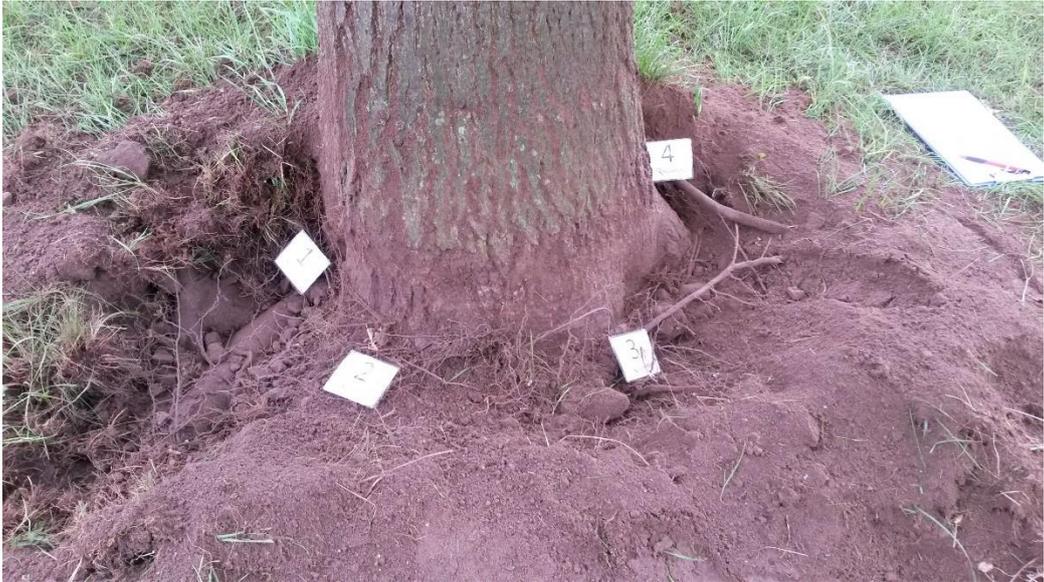
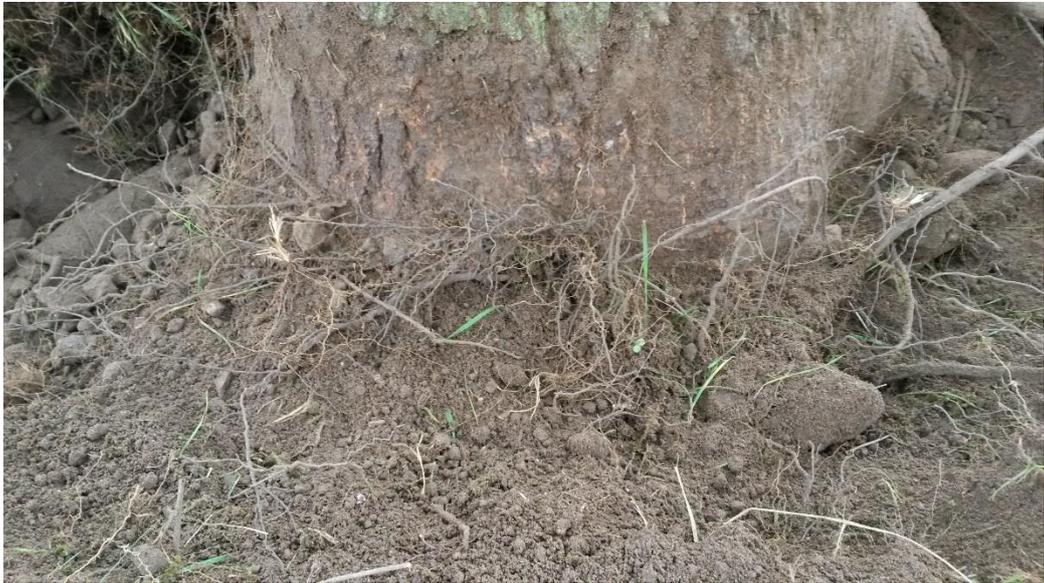
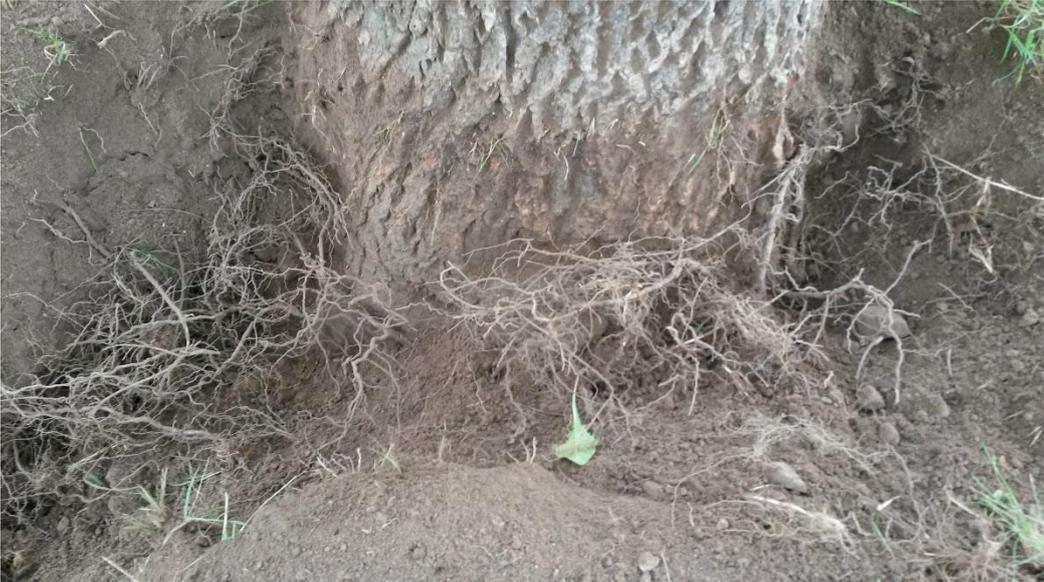
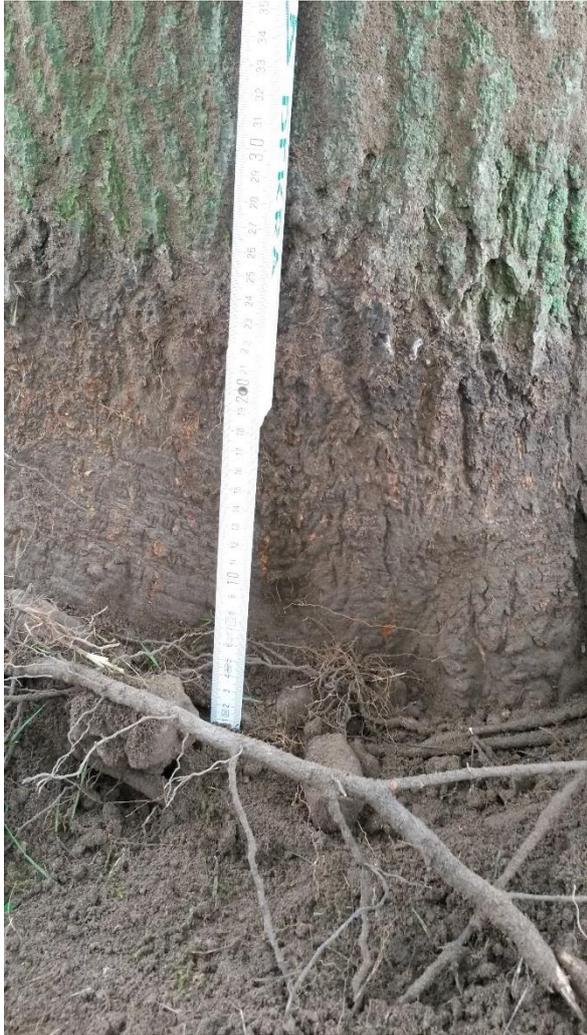
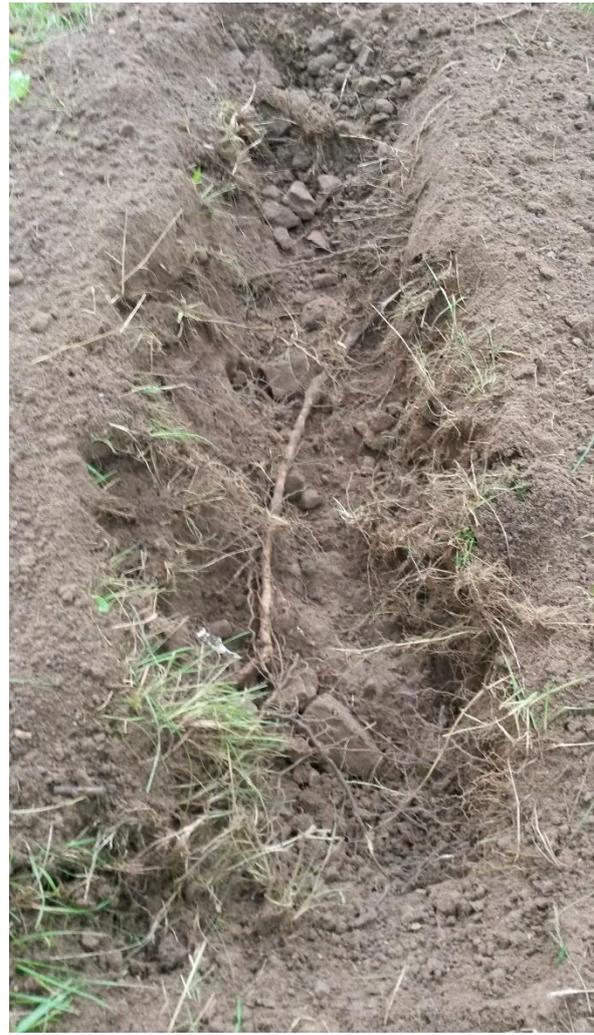
Bei der Untersuchung des Wurzelbereiches der beiden Eichen innerhalb der Grünfläche wurde bei der Freilegung der Stammfußbereiche ein zurückliegender Bodenauftrag von ca. 15-20cm festgestellt. Die Bäume haben, wie es sonst natürlicher Weise unüblich ist, deutlich sichtbare Adventivwurzeln in der Nähe des Stammfußes gebildet und versuchen dadurch das aufgefüllte Bodenniveau zu durchwurzeln. Diese Beeinträchtigung zeigt sich auch bei der betroffenen Stieleiche enorm in der Bildung von Kurztrieben auf den Oberseiten der Starkäste in der Krone. Diese Anzeichen geben Hinweise auf eine eventuell rückgängige Vitalität des sich in der Reifephase befindlichen Baumes. Der Wurzelsuchgraben mittig der beiden Bäume zeigte nur wenige Versorgungswurzeln. Der natürliche Wurzelhorizont der beiden Eichen wird aufgrund der ehemaligen Bodenauffüllung entsprechend tiefer liegen, allerdings ist bereits von abgestorbenen Versorgungswurzeln wegen des Sauerstoffmangels auszugehen. Die statisch relevanten Starkwurzeln werden ähnlich wie bei den anderen Bäumen flach verlaufen (max. 40-50cm tief) und demzufolge werden die verzweigenden Versorgungswurzeln in dem höher liegenden Bodenniveau zu finden sein. Ein umfangreicher Eingriff in den Wurzelbereich der Eichen wird sich durch starke Vitalitätseinbußen in Form absterbender Kronenbereiche zeigen und der Baum kann auch langfristig nicht durch eine Bodenlüftung oder -düngung erhalten werden. Aus fachlicher Sicht kann lediglich die Freilegung der Wurzeln und der vorsichtige Bodenabtrag des angeschütteten Materials in Kombination einer Bodenlockerung und -Düngung zu einer Verbesserung der Vitalität beider Bäume beitragen und den Einbau einer Wurzelbrücke langfristig gesehen in finanzieller Hinsicht vertreten. Die Kronen sind hierbei entsprechend den Maßnahmen im Wurzelbereich durch eine Verringerung der Blattmasse anzupassen.

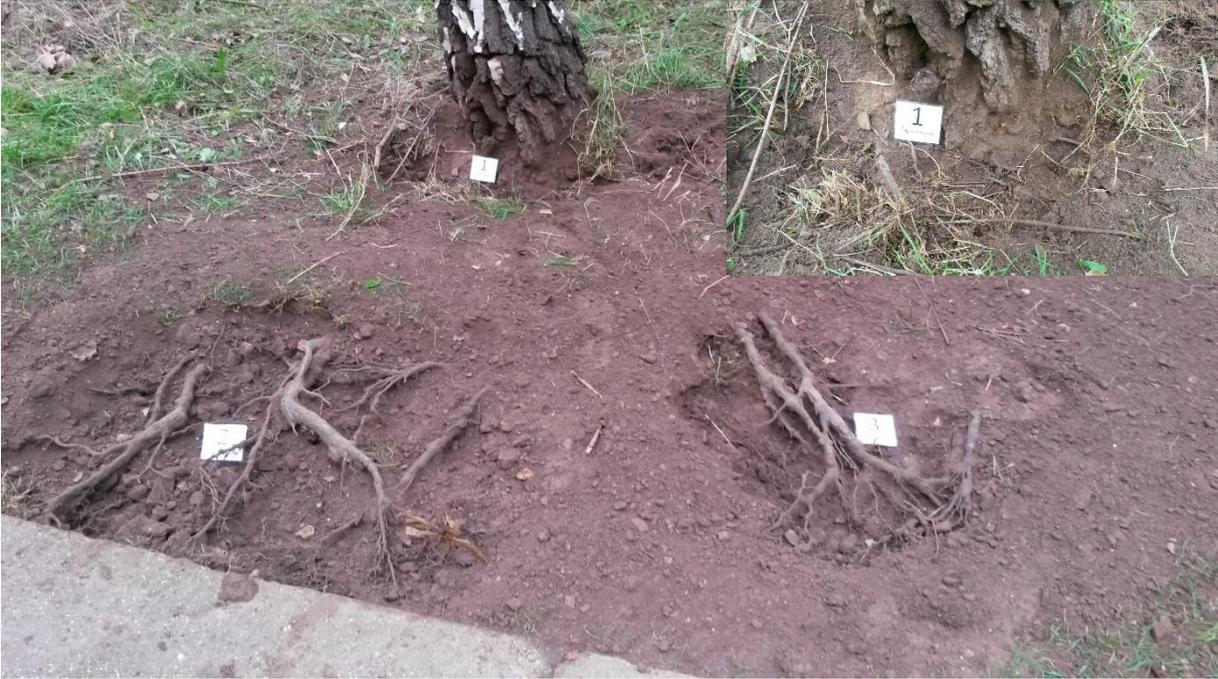
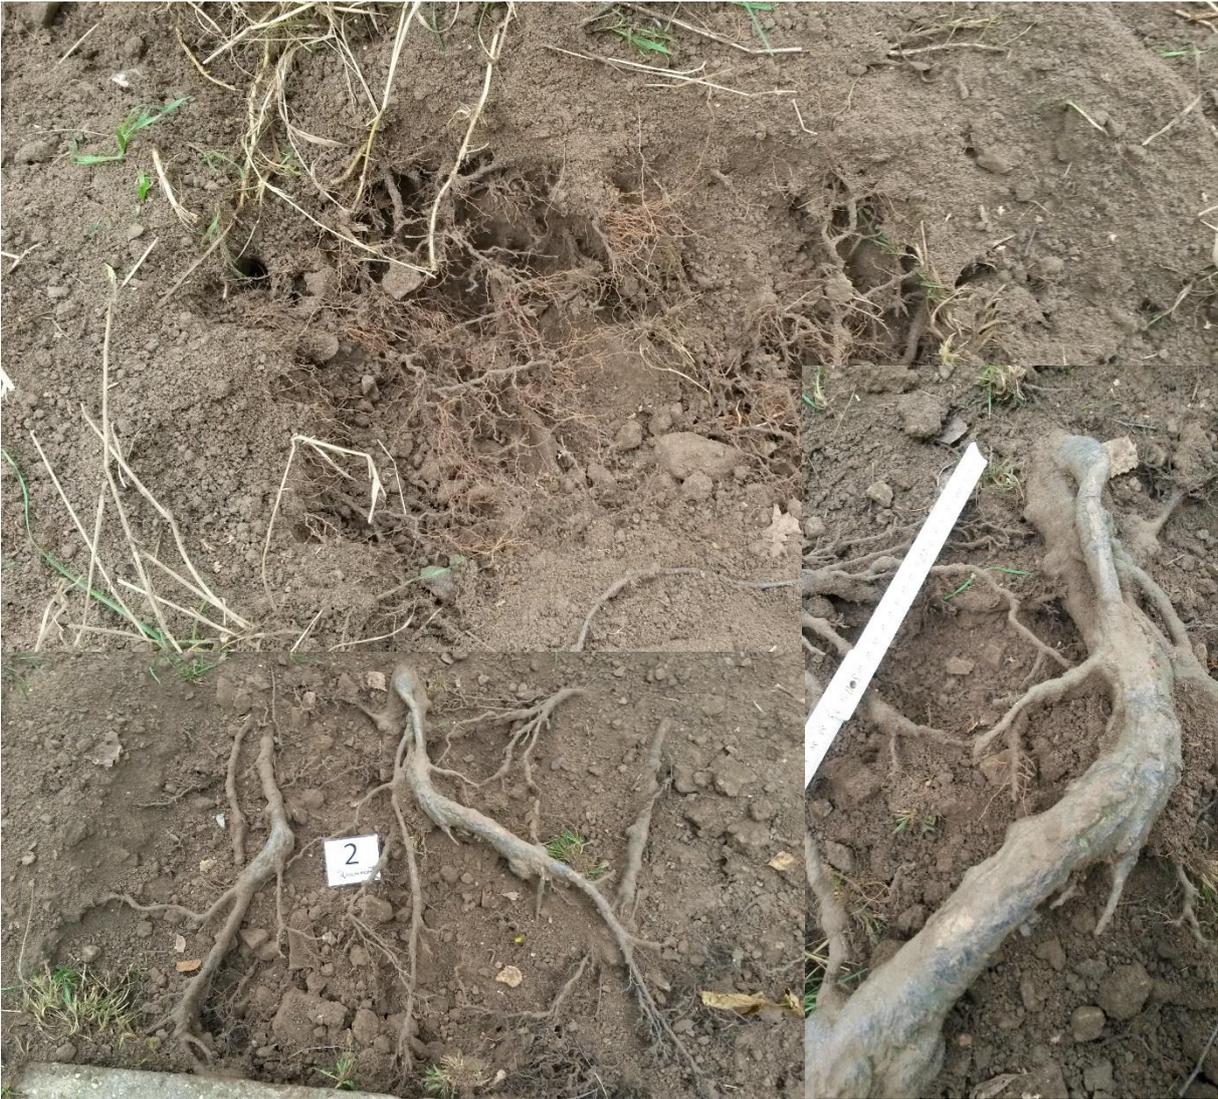
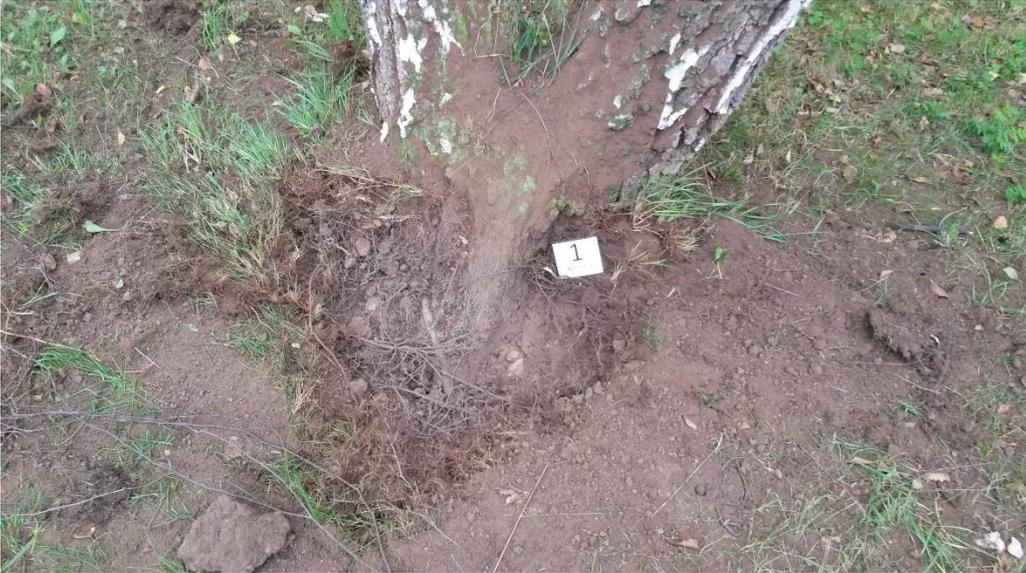
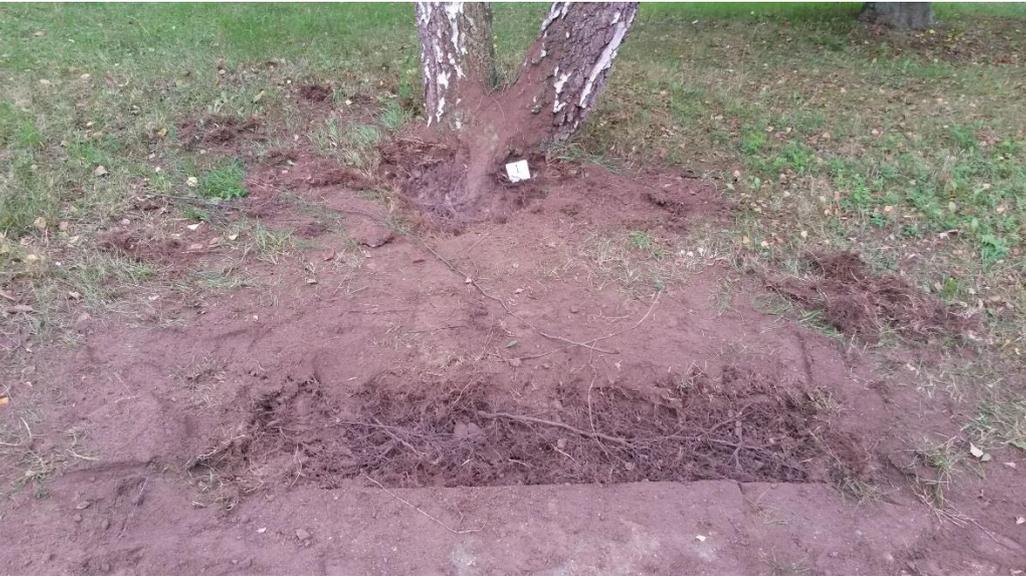
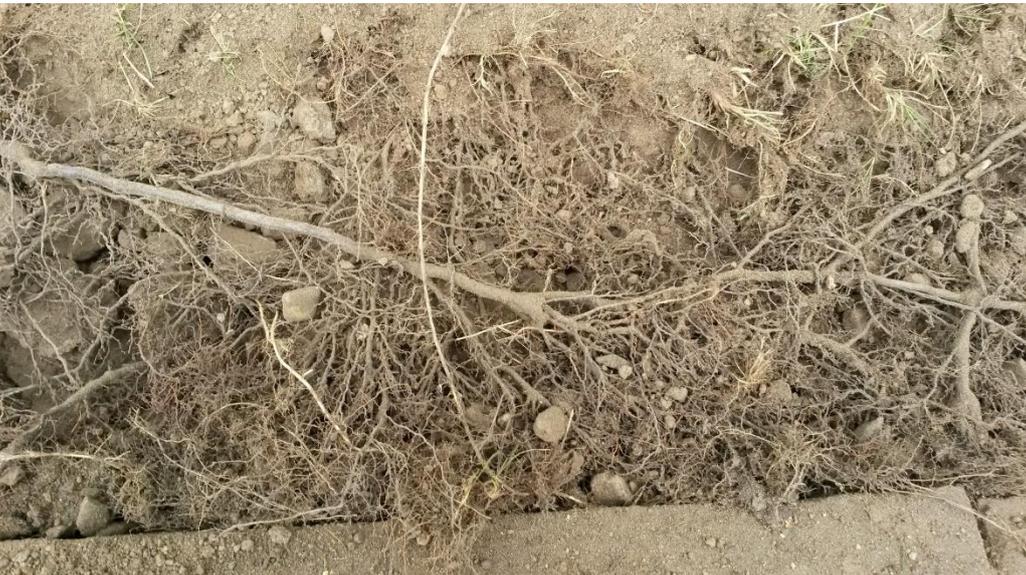
Der enorm oberflächliche Verlauf der Wurzeln der zwei Birken ließ bereits vor Ausführung der Wurzelsucharbeiten auf eine starke Bodenverdichtung in diesem Bereich schließen. Ein regelrechter Feinwurzelfilz, wie es für die Gattung der Birken typisch ist, wurde bei der Freilegung der Bereiche entdeckt. Auch hier ließen sich vergangene Bodenaufschüttungen durch entsprechend sichtbare Anzeichen von Borken- und Rindenverfärbungen erahnen. Schwach- und Grobwurzeln zeigten sich oberflächennah und demzufolge muss auch von Verletzungen im Wurzelbereich ausgegangen werden. Da Birken ein recht flach verlaufendes Wurzelverhalten mit einem stark ausgeprägten Feinwurzelanteil aufweisen können hier schon bei oberflächennahen Baumaßnahmen umfangreiche Wurzelschäden entstehen. Hinzu kommt, dass die Birke zu den schlecht abschottenden Baumarten zählt und holzersetzenden Fäulen entsprechend nur weiträumig eingeschlossen werden können. Im Gegensatz zu Eichen und Platanen hat die Birke aufgrund ihrer Eigenart als Pioniergehölz eine geringe Lebenserwartung. Dies sollte im Hinblick auf den Einbau einer Wurzelbrücke entsprechend abgewogen werden. Die Äste der Birken lassen sich verhältnismäßig gut auf Zugast einkürzen, was wiederum bei einem Eingriff in den Versorgungswurzelbereich unumgänglich ist. Entsprechend den Eingriffen sind die Maßnahmen einer Bodenbelüftung sowie -düngung zu empfehlen.
